駐車場の空き状況を検知し、LED照明で表示！

駐車誘導ソリューション

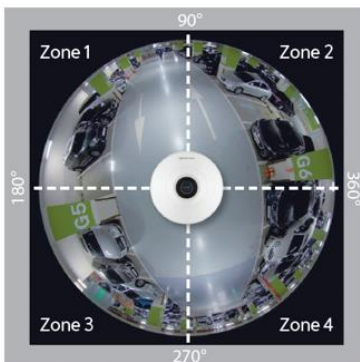
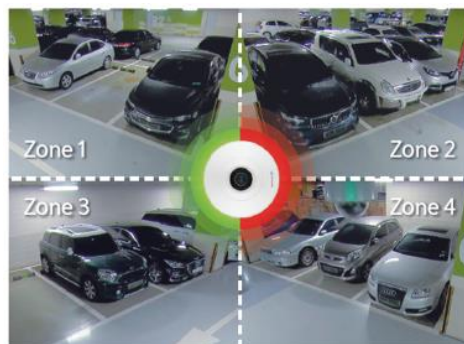
AIによる車両検知に対応、サーバーを追加することなく駐車場の空き状況を検知！

● 空き状況をLED照明で表示

カメラは駐車場の空き状況を検知し、その状況をLED照明で表示します。最大7色のLEDを搭載しており、様々な用途に対応できます。

● カメラ1台で最大16区画をカバー

クワッドビューモードを設定すると各ゾーンで最大4区画を監視することができ、1台のカメラで最大16区画をカバーすることができます。

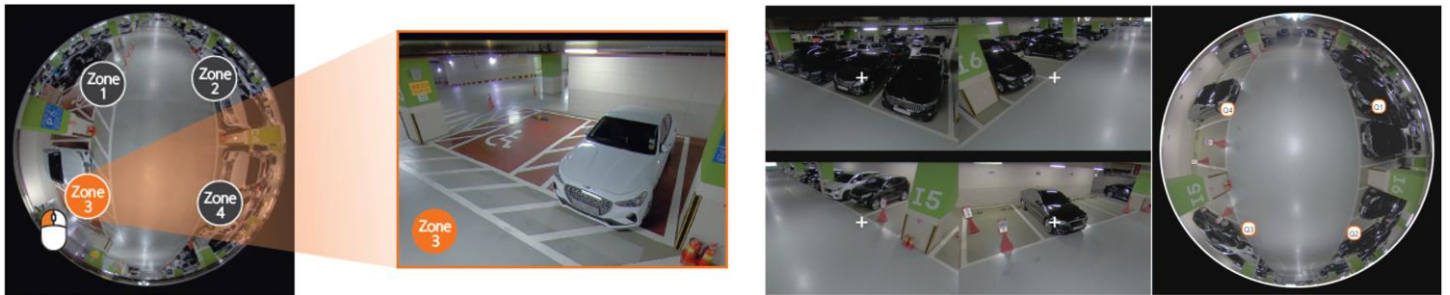
シンプルで簡単なアングルビュー設定

オーバービューモードでマウスオーバーするだけで、各チャンネルの位置を簡単に選択することができます。DPTZ (Digital PTZ) では、より詳細なチャンネル設定も可能です。

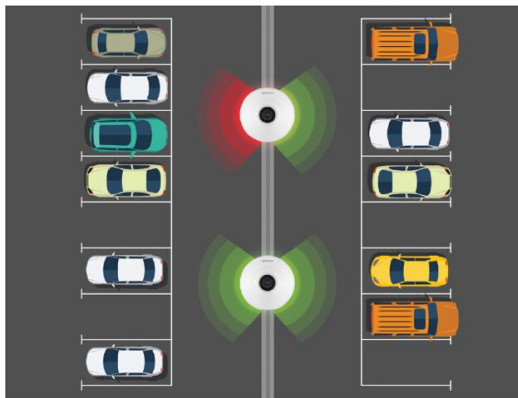
中央配線管に設置

中央配線管に設置した場合：左右の駐車場の空き状況を検知します。

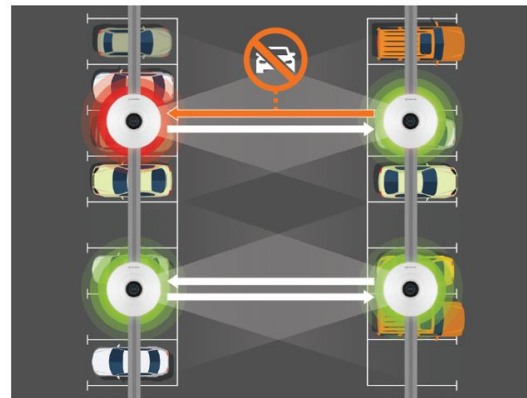
側面配線管に設置

側面配線管に設置した場合：逆方向の駐車場の空き状況を識別し、検出エリアのカメラに情報を送信します。

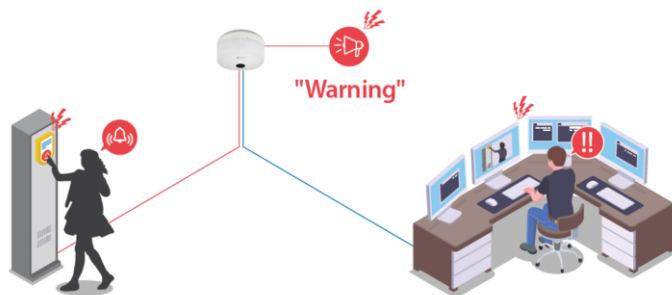
緊急警報との統合

リアルタイム監視と迅速な対応が可能

警報信号を受信したカメラは接続されたスピーカーから警報と音声を発信することができます。セキュリティ担当者は録音された音声を再生することができます。

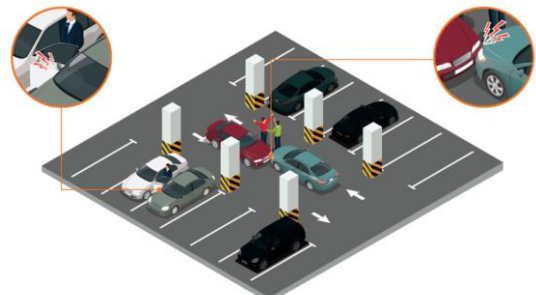
屋内セキュリティと資産保護

お客様に安心と保護を提供

高解像度の画像と死角のない360°の広角映像を提供します。屋内のセキュリティ監視の強化のほか、事故や損害が発生した場合の状況把握に役立ちます。
